Ústav ekológie lesa SAV Zvolen, Pobočka biológie drevín Nitra  
Akademická 2, 949 01 Nitra

*Objednávateľ:*  
Obec Doľany  
900 88 Doľany

## EXPERTÍZNY POSUDOK

**STANOVENIE STABILITY DREVÍN ZVUKOVÝM TOMOGRAFOM ARBORSONIC 3D**

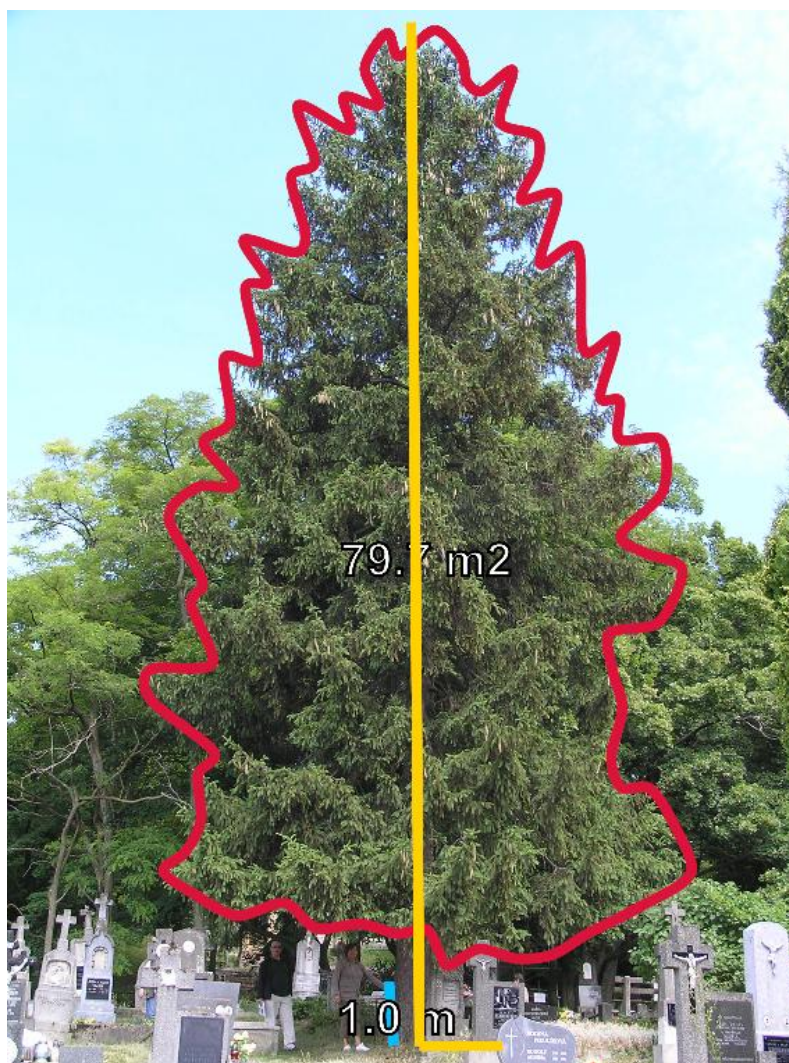
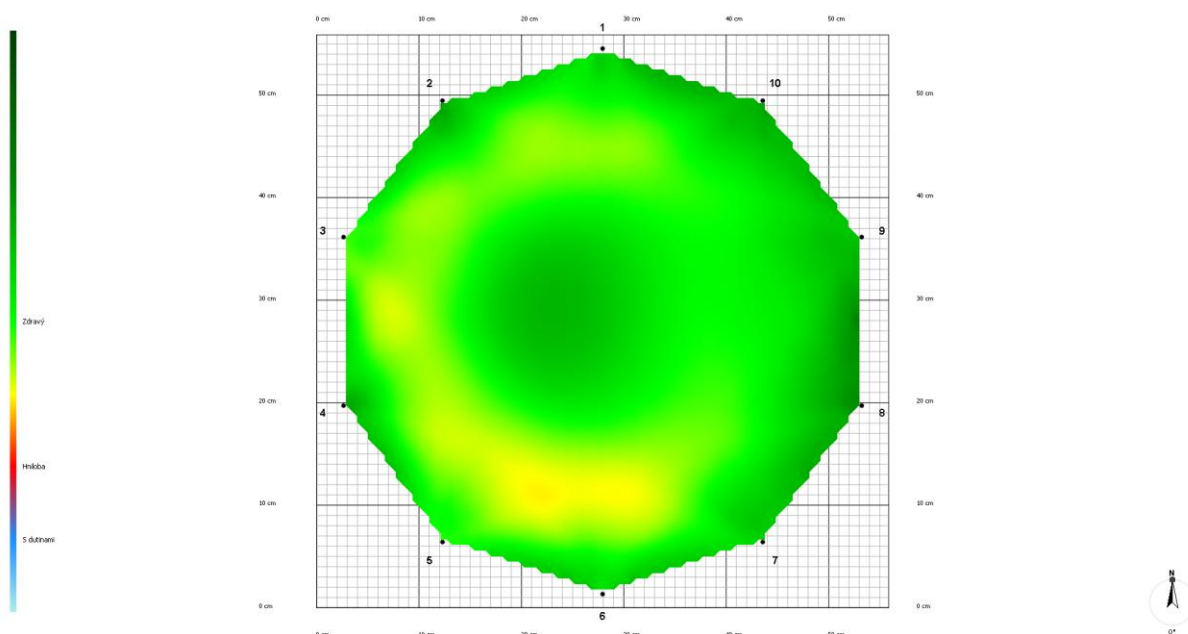
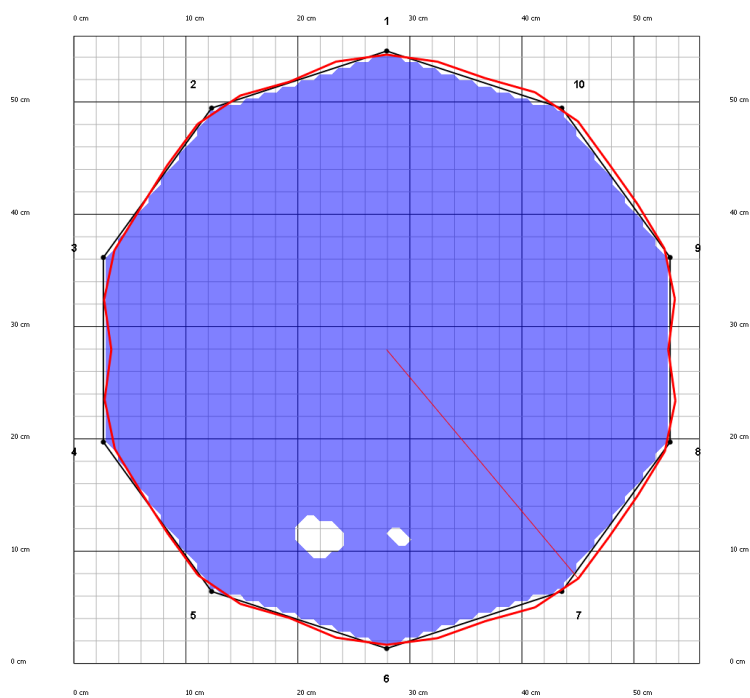
## 5.1 Výsledky merania stability dreviny

| Názov vrstvy | Výška | Poškodená plocha | Bezpečnostný faktor | Stav |
|---|---|---|---|---|
| Vrstva 1 | 50 cm | 1 % | 540 % | Dobrý |

Na základe prístrojového merania konštatujeme **bezpečnostný faktor 540%**, čo svedčí o **vyhovujúcej stabilite** hodnoteného stromu.

| Ošetrovanie koruny | Odstránenie suchých konárov |

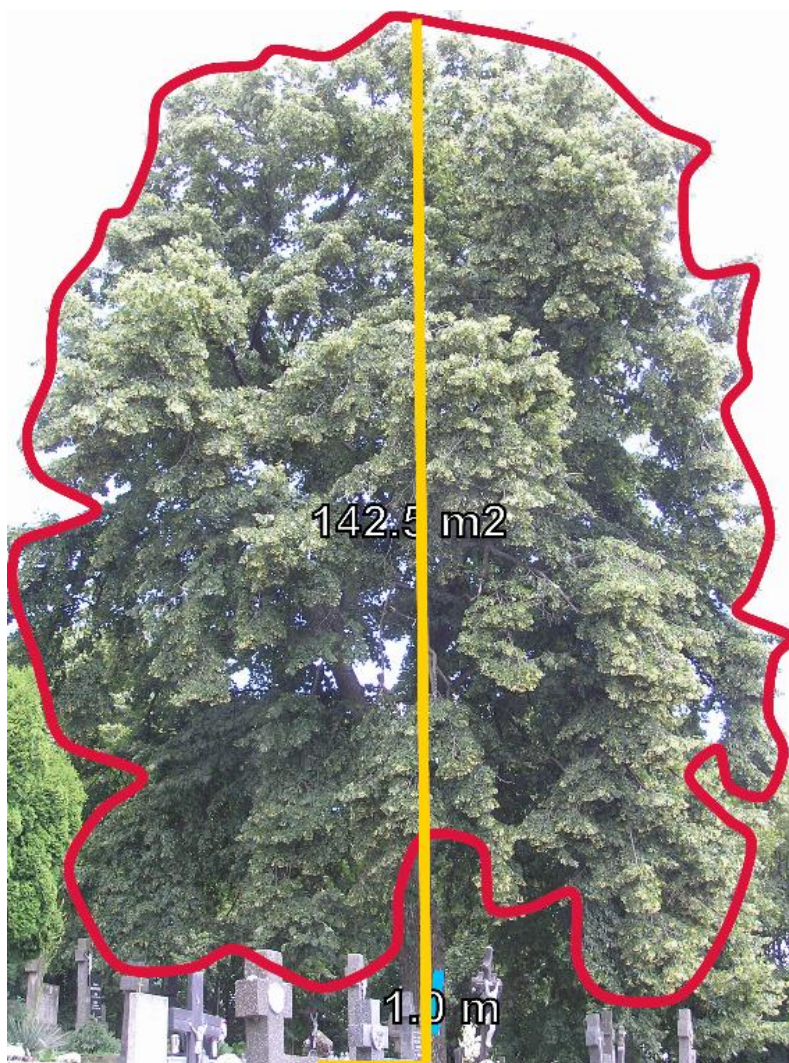
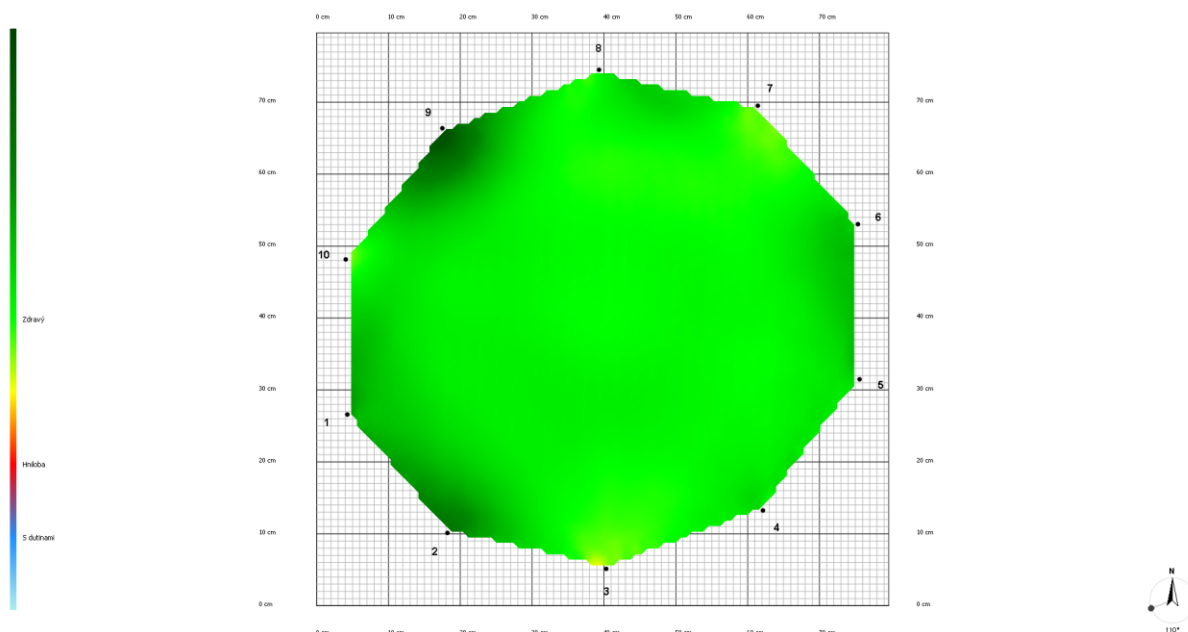
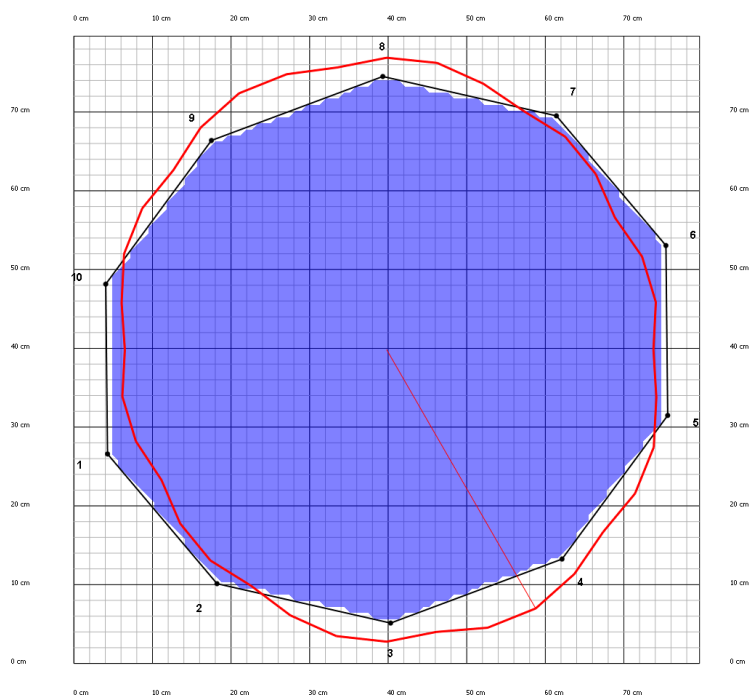
## 5.2 Výsledky merania stability dreviny

| Názov vrstvy | Výška | Poškodená plocha | Bezpečnostný faktor | Stav |
|---|---|---|---|---|
| Vrstva 1 | 110 cm | 0 % | 512 % | Dobrý |

Na základe prístrojového merania (**bezpečnostný faktor 512%**) konštatujeme **vyhovujúcu stabilitu** hodnoteného stromu.

| Ošetrovanie koruny | Odstránenie suchých konárov |

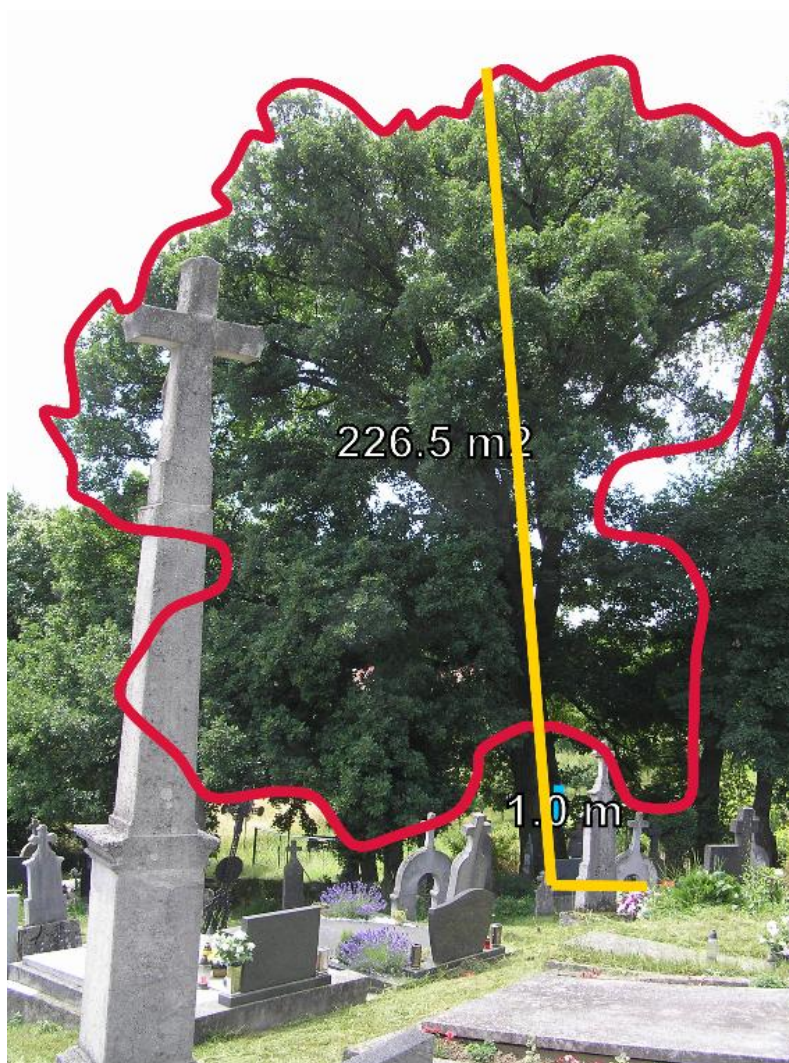
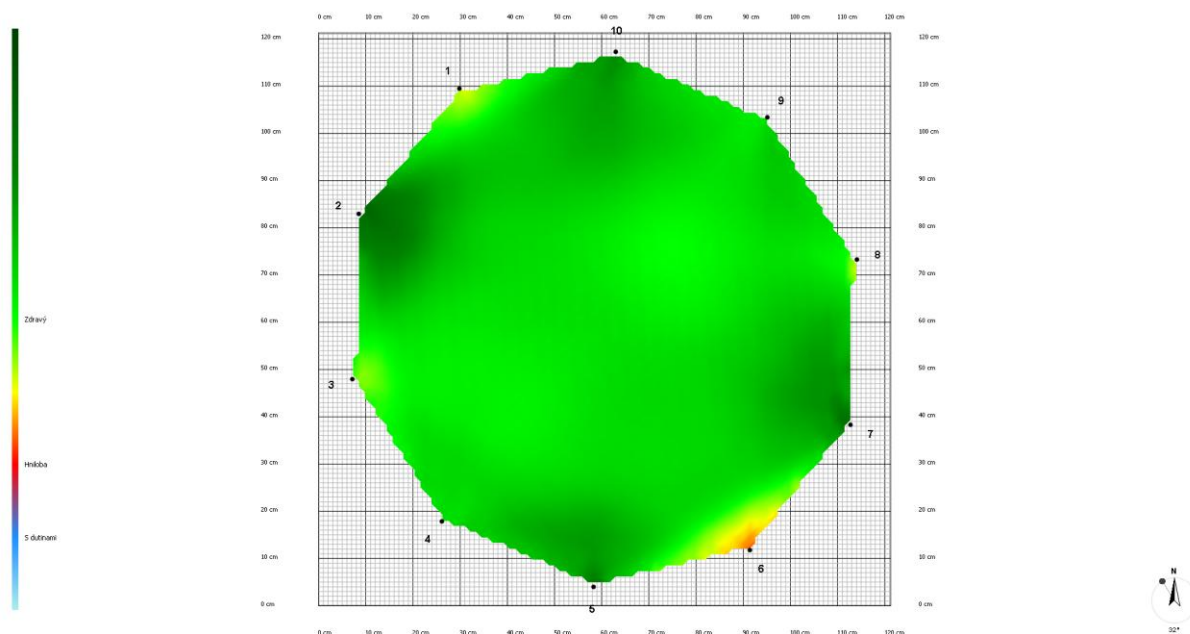
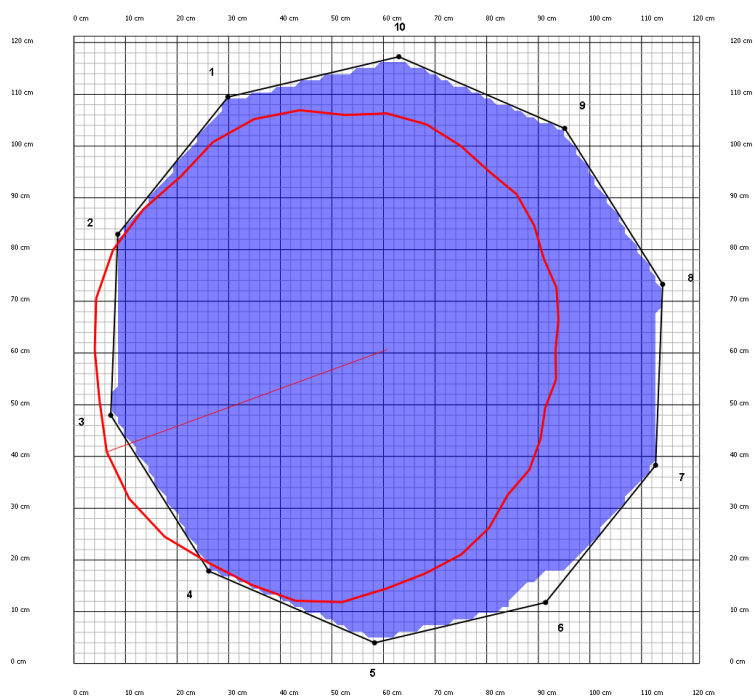
### 5.3 Výsledky merania stability dreviny

| Názov vrstvy | Výška | Poškodená plocha | Bezpečnostný faktor | Stav |
|---|---|---|---|---|
| Vrstva 1 | 120 cm | 0 % | 767 % | Dobrý |

Na základe prístrojového merania (**bezpečnostný faktor 767%**) konštatujeme veľmi **dobrú stabilitu** stromu v hodnotenej vrstve.

| Ošetrovanie koruny | Odstránenie suchých konárov |

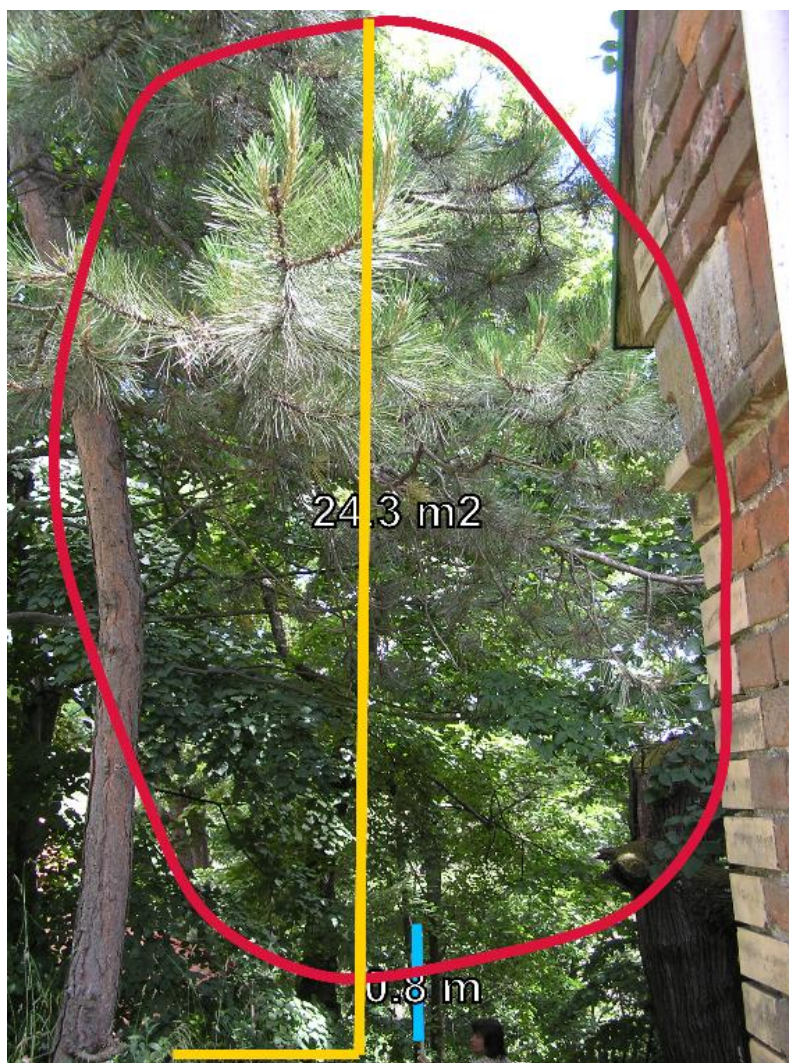
Meranie plochy a výšky koruny hodnoteného kostrového konára.

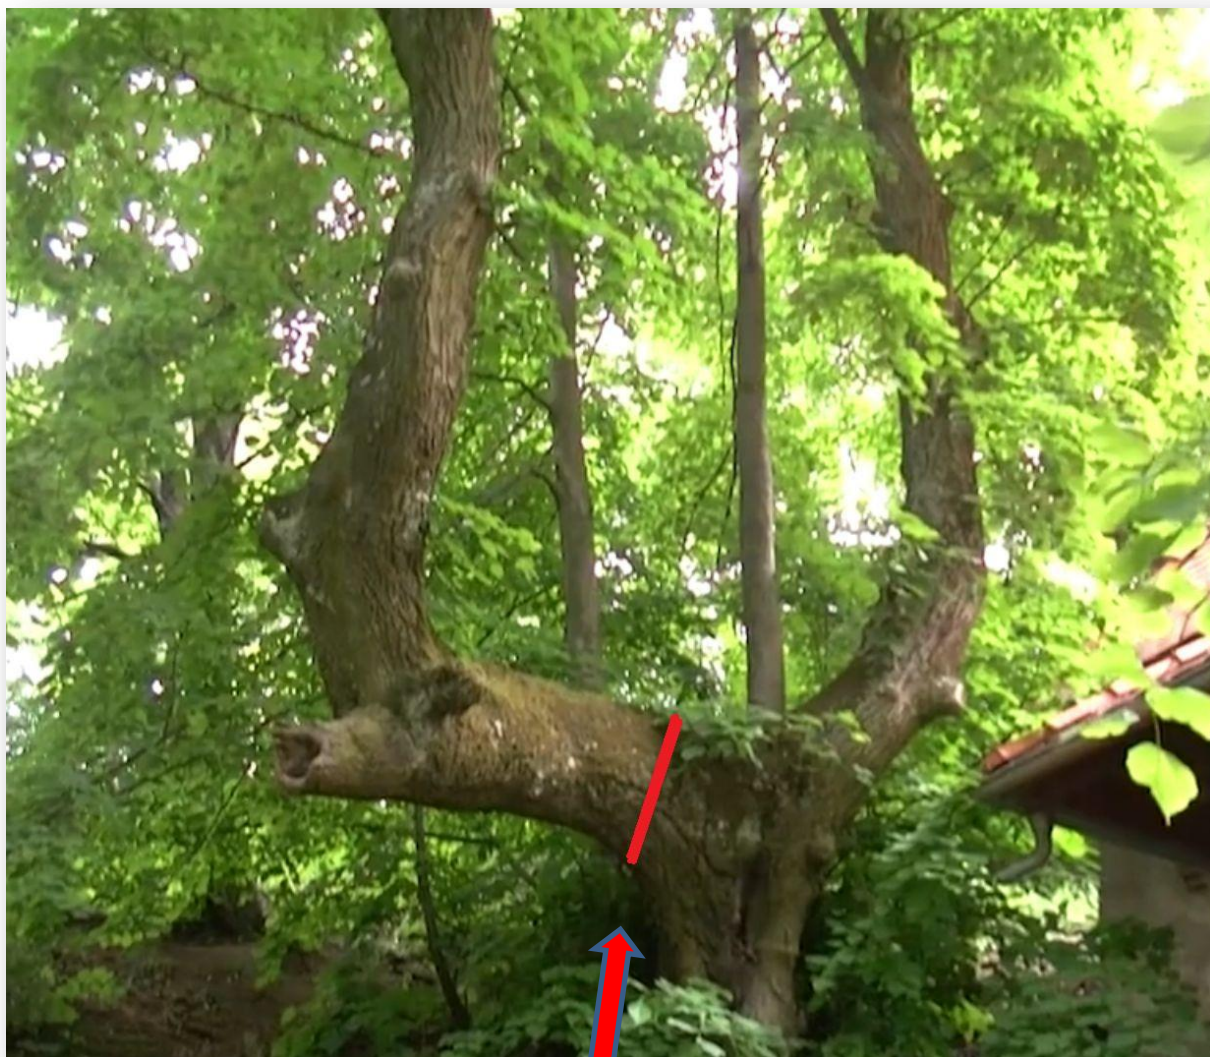
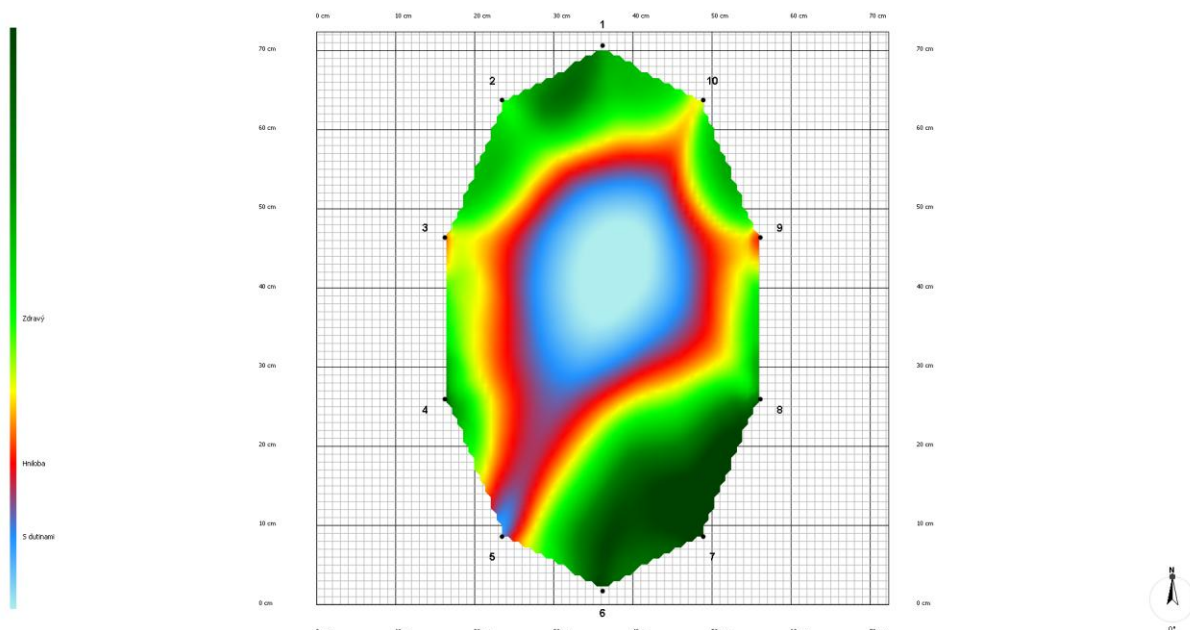
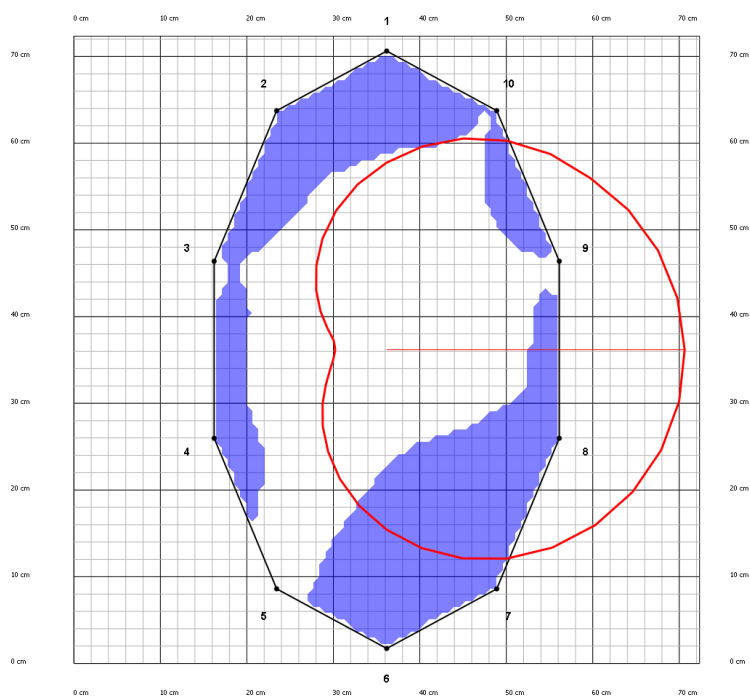
## 5.4 Výsledky merania stability dreviny

Akustickým tomografom sme zhodnotili stabilitu jedného z hlavných kostrových konárov, u ktorého sú viditeľné známky poškodenia.

| Názov vrstvy | Výška | Poškodená plocha | Bezpečnostný faktor | Stav |
|---|---|---|---|---|
| Vrstva 1 | 150 cm | 52 % | 492 % | Dobrý |

Napriek otvorenej dutine v mieste rozkonárenia, ktorá prechádza do priebežnej dutiny vo vodorovne rastúcej časti konára, môžeme na základe prístrojového merania **(bezpečnostný faktor 492%)** konštatovať **vyhovujúcu stabilitu kostrového konára** v mieste hodnotenej vrstvy (označená šípkou). I keď je plocha poškodenia značná (52%), zdravá časť (znázornená na tomograme zelenou farbou) dokáže zabezpečiť dostatočnú stabilitu aj vzhľadom na pomerne malú plochu jej koruny.

Zviazanie kostrových konárov, prípadne vhodne navrhnutá a umiestená podpera pod hodnoteným kostrovým konárom môžu zvýšiť stabilitu stromu.

Lipa veľkolistá, rastúca pri kaplnke sv. Leonarda, je vzácna svojim vekom a preto je potrebné vyvinúť maximálne úsilie o jej starostlivosť, aby sa zachovala aj pre nasledovné generácie.
